# TÅG

Nr 12 december 2001

# *X1 – problembarn och banbrytare*

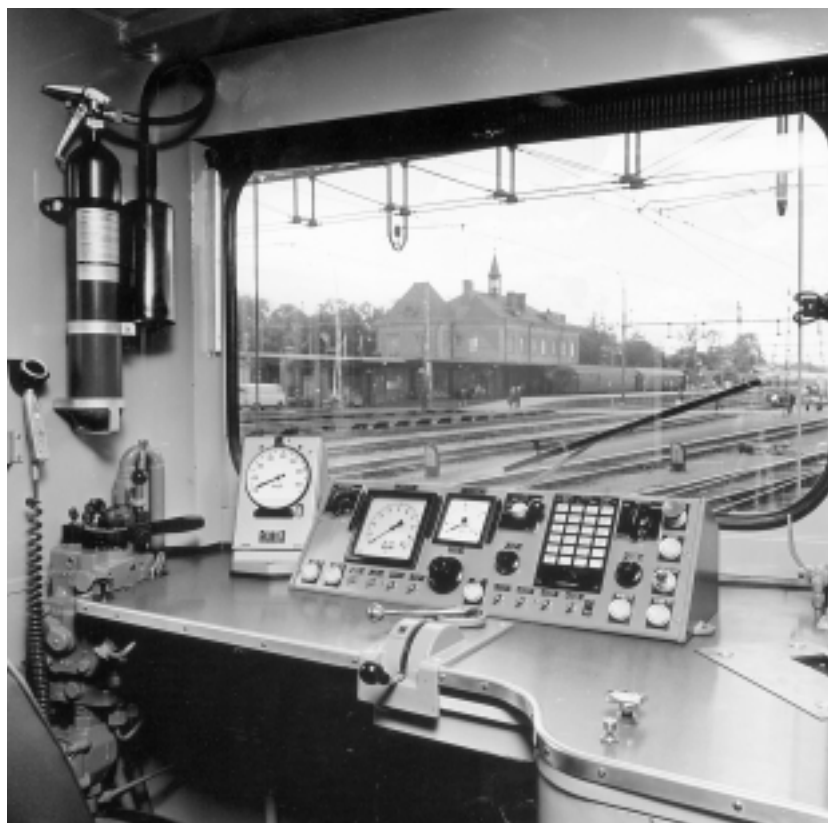
**ÖVERST: Förarplatsen i X1B 3001. Utsikten genom rutan mot Linköping C år 1967 är ett intressant tidsdokument i sig.**

Eftersom en stor del av vagnsättets drivkraft regleras automatiskt valde man att minska förarhyttens instrumentering jämfört med tidigare levererade fordon. I instrumentpanelen finns endast en voltmeter som visar linjespänningen samt en bromstrycksmanometer. Dessutom finns en separat monterad hastighetsmätare av det schweiziska fabrikkatet Hasler.

Hastighet och dragkraft reglerades med en ratt i panelen (s k hastighetsreferens) och en spak i manöverkontrollern som kan föras i körriktningen (pådraget, eller strömgränsreferens som den också kallas). Hastighetsreferensen tog sedermera bort vid ombyggnaderna under 1980- och 90-talen. Bromsen manövreras med en förarbrömsventil "av normalt utförande" (som det stod i Aseas tekniska beskrivning), vilket i det här fallet innebär typ D3L.

Förarpanelen utrustades med en signaltablå för indikering av såväl normala förlopp som fel. I princip indikeras de normala förloppen med vita fasta signaler och felen med blinkande röda. Dessutom finns fasta röda signaler för funktioner som förhindrar körning, men som inte kan anses vara onormala (t.ex. "Broms till"). I skåp S3 i A-hytten finns dessutom en tablå, där föraren informeras om vilken krets som förorsakat ett eventuellt brytarfrånslag. Instrumentpanelen utrustades dessutom med strömställare och tryckknappar för manövrering av huvudbrytare, hjälpmaskiner, belysning, dörrar och högtalare med mera.

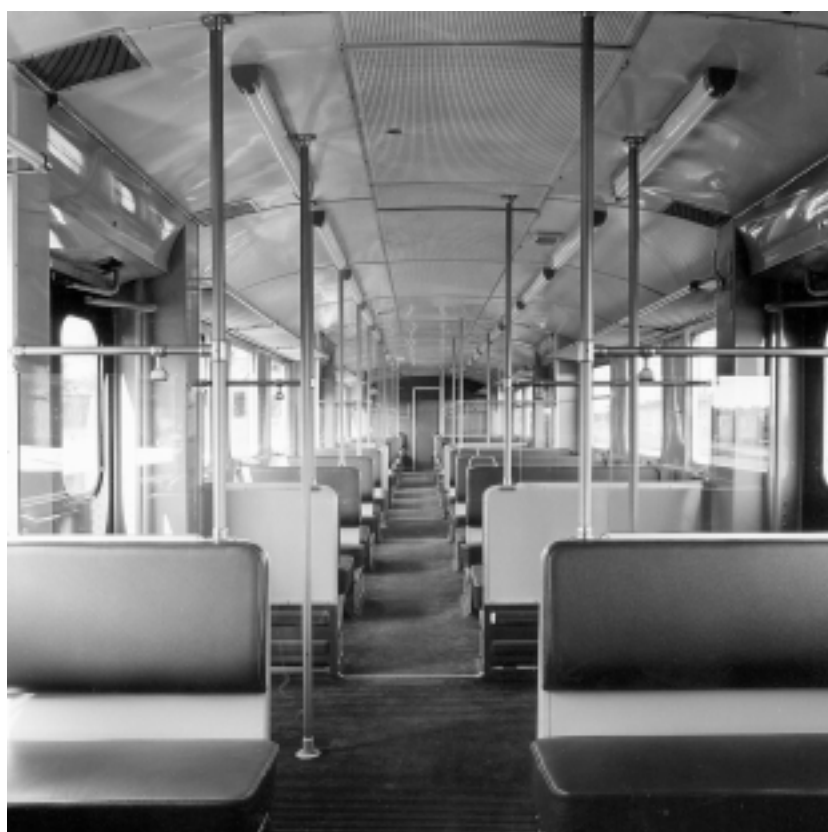
**OVAN: Inredningen i X1B 3001 kan närmast beskrivas som "rudimentär". Ingen överdriven komfort här inte. Foto ASEA.**

lorna orienterades "så att städningen underlättas". Golvet i sittavdelningarna liksom i förarhytten belades med slät, marmorerad svart mipolammatta. Väggarna kläddes med laminatskivor som var gråbeige i hela vagnen, utom gavlarna och dörrarnas insidor som var mörkblå.

Varje vagn har 98 stycken sittplatser fördelade i fyra avdelningar. På vagnens ena sida finns treplats- och på den andra tvåplatssoffor. Soffstommarna utfördes helt i stål, med underdel av rostfri plåt. Tre tvåplatssoffor i varje vagn utfördes med särskild mellandel, "varvid sitthöjden har avpassats för underlättande av rörelsehindrades resor". Sittdynorna

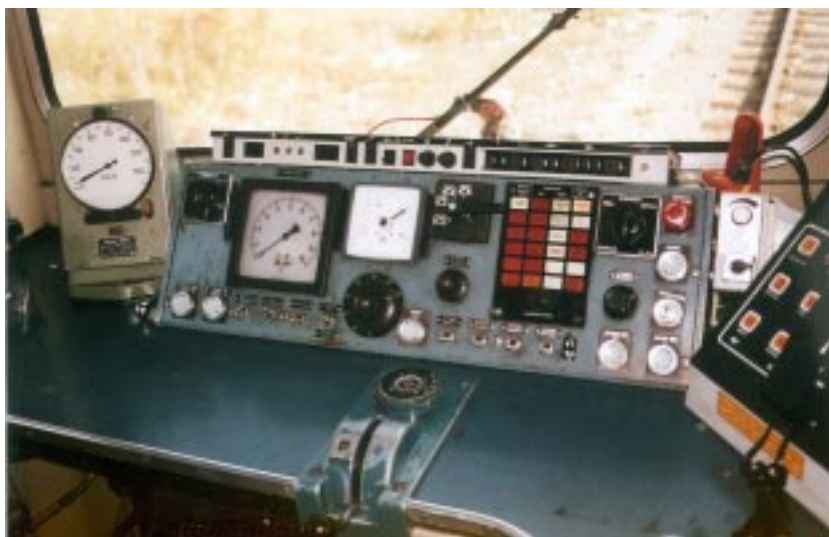
**Förarplatsen i X1 3084 är nära nog helt i originalskick. Foto Johan Hellström.**

vilken dock tillkom först senare – och reglage för vindrutetorkare och vindrutespolare samt tryckknapp för manövrering av tyfonen. Under förarbordet finns en säkerhetspedal (s k dödmansgrepp) ”av standard trampkontakt”.

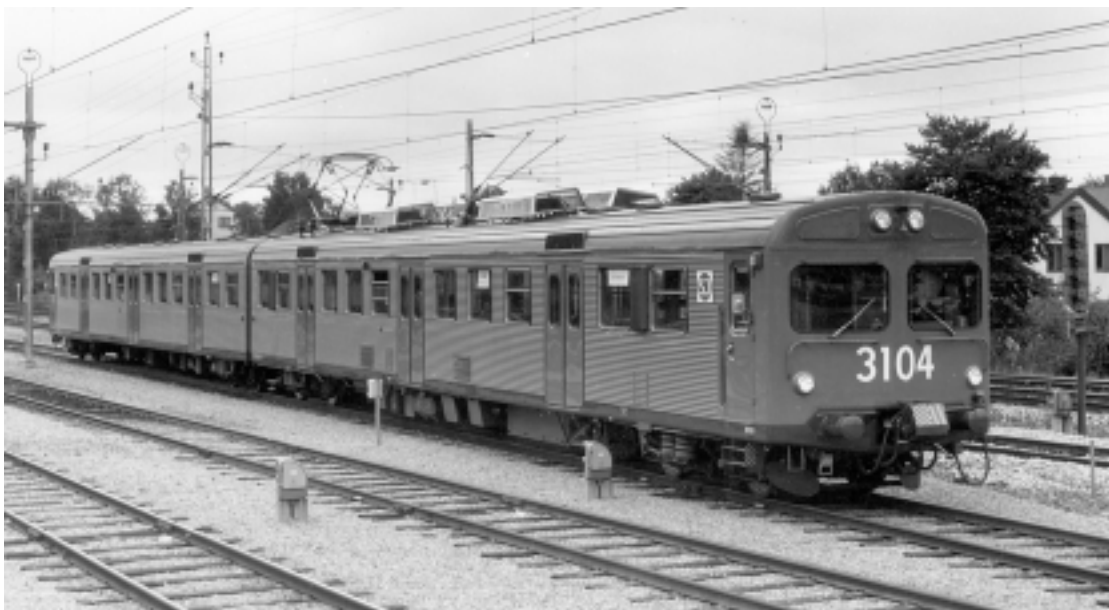
**De två sista tågsätten, 3103 och 3104, fick elbroms och bromsmotstånd på taket syns tydligt på detta leveransfoto av 3104. Bilden togs i Älvsjö 1975. Foto ASEA.**

De två sist levererade enheterna (nummer 3103 och 3104) förseddes med elbroms. Tydligast syns detta på taket – lådorna med bromsmotstånd finns kvar. Den styrdes precis som på X10 med hjälp av huvudledningstrycket och via olika ventiler och omvandlare. Inledningsvis fungerade den inte riktigt som den skulle, styrtrycket gick fram till omvandlaren, men där tog det stopp. Följden blev att elbromsen uteblev, trots att indikeringarna visade på att den faktiskt var verksam, och bromsförmågan blev mycket sämre. När den sedan väl blev inkopplad ordentligt fungerade den oklanderligt. De senaste ca 15 åren har den dock varit urkopplad på grund av reservdelsbrist. De tidigare

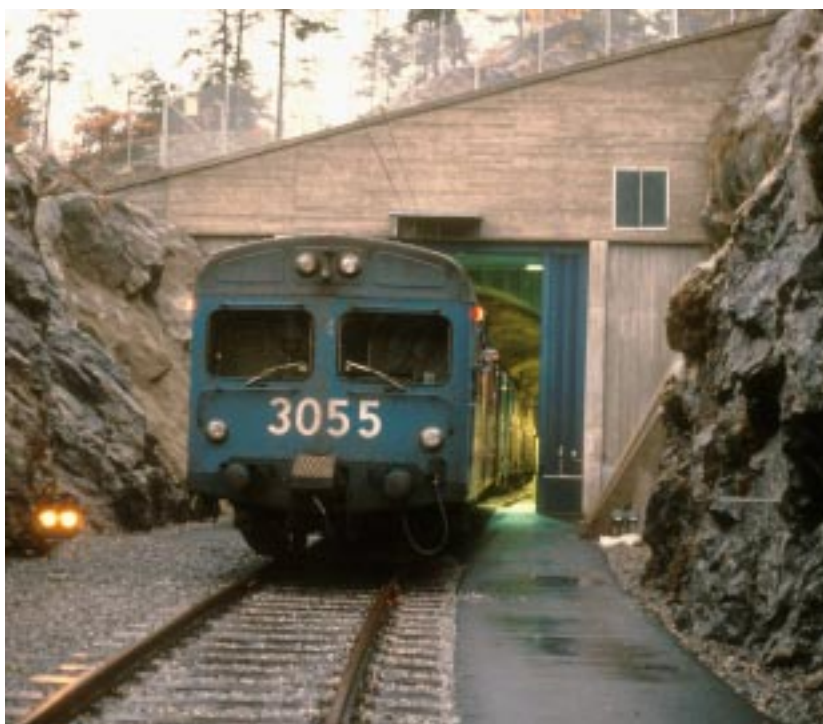
**NEDAN:** För att komma till rätta med en del av vinterproblemen, byggdes en särskild avisningshall i Älvsjö. Den sprängdes in i berget bakom verkstaden. Foto (samtliga) Jan Lindahl.

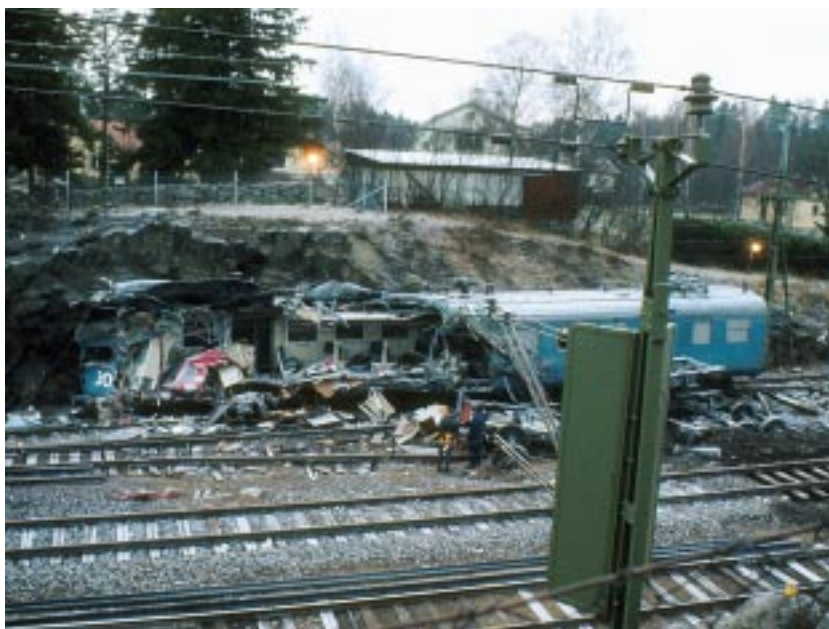
**A-delen till X1 3059 skadades så svårt vid olyckan i Järna att den slopades. Bilden togs den 10 december 1972 då uppröjningsarbetet pågick. Foto Jan Lindahl.**
